IKT - Warentest „Stutzensanierung“ - Firmenleistungen zwischen sehr gut und mangelhaft -

Notenspiegel IKT-Warentest „Stutzensanierung“

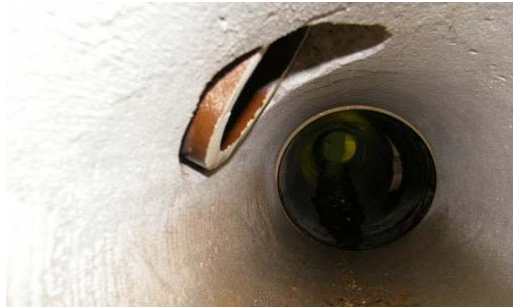
...eine der Testaufgaben: Stutzenreparatur - am unsanierten Hauptkanal

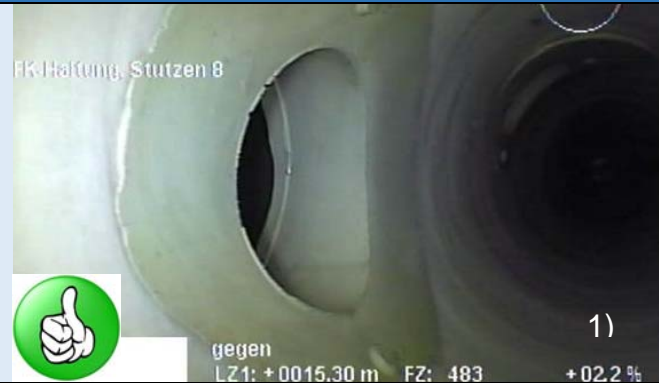
<p>FK-Haltung, Stutzen 8</p> <p>gegen LZ1: +0015.30 m FZ: 483 +02.2 %</p> <p>1)</p>

1) Am besten bewerteter Stutzen im Kriterium „Funktionsfähigkeit“	2) Am schlechtesten bewerteter Stutzen im Kriterium „Funktionsfähigkeit“

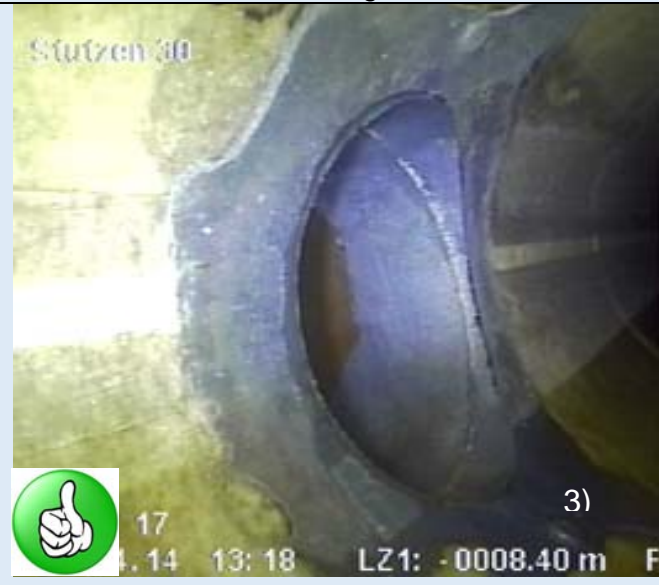
<p>Stutzen 30</p> <p>17 1.14 13:18 LZ1: -0008.40 m F</p> <p>3)</p>

3) Dichter Stutzen bei Außenwasserdruck	4) Undichter Stutzen bei Außenwasserdruck
